# NY SUGRÖRSAVSTÄNGNING I KRÅNGEDE KRAFTVERK

## NEW TAIL RACE TUNNEL GATES IN KRÅNGEDE HYDRO POWER PLANT

*Tomas Karlberg, AFRY*

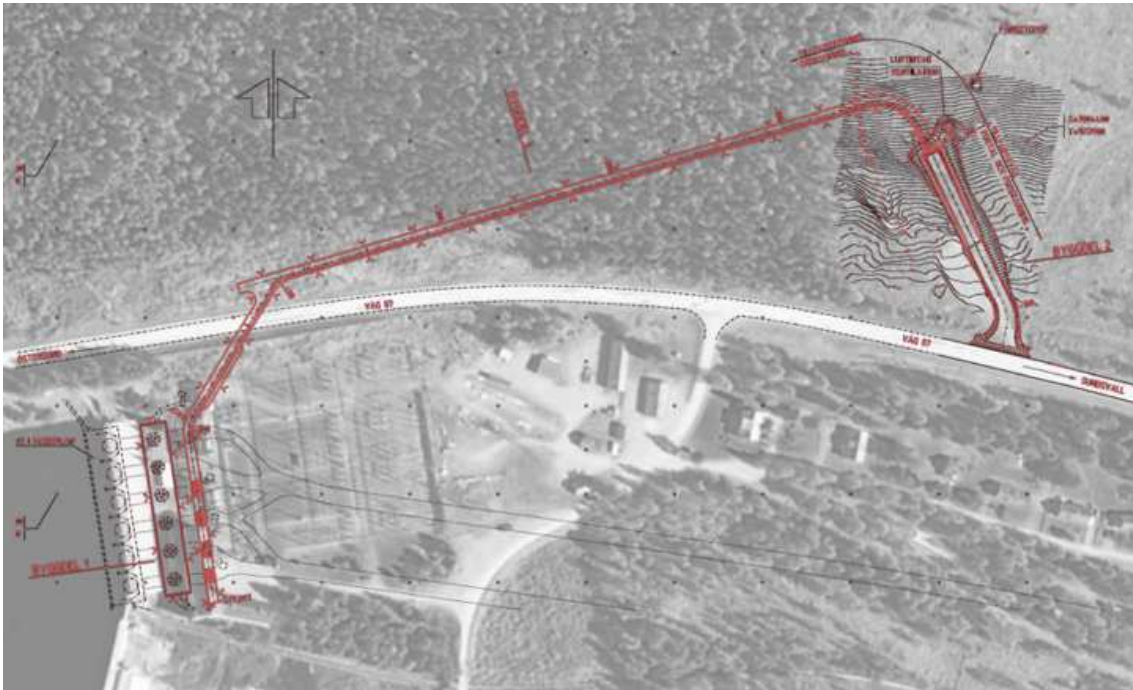
Figur 6. Översikt av ny tillfartstunnel, sugrörsgalleri och sugrörsschakt.

- Etapp 1: Tillfartstunnel (500m) och sugrörsgalleri (ca 100m)
- Etapp 2: Luckschakt 4
- Etapp 3: Luckschakt 3
- Etapp 4: Luckschakt 2
- Etapp 5: Luckschakt 1

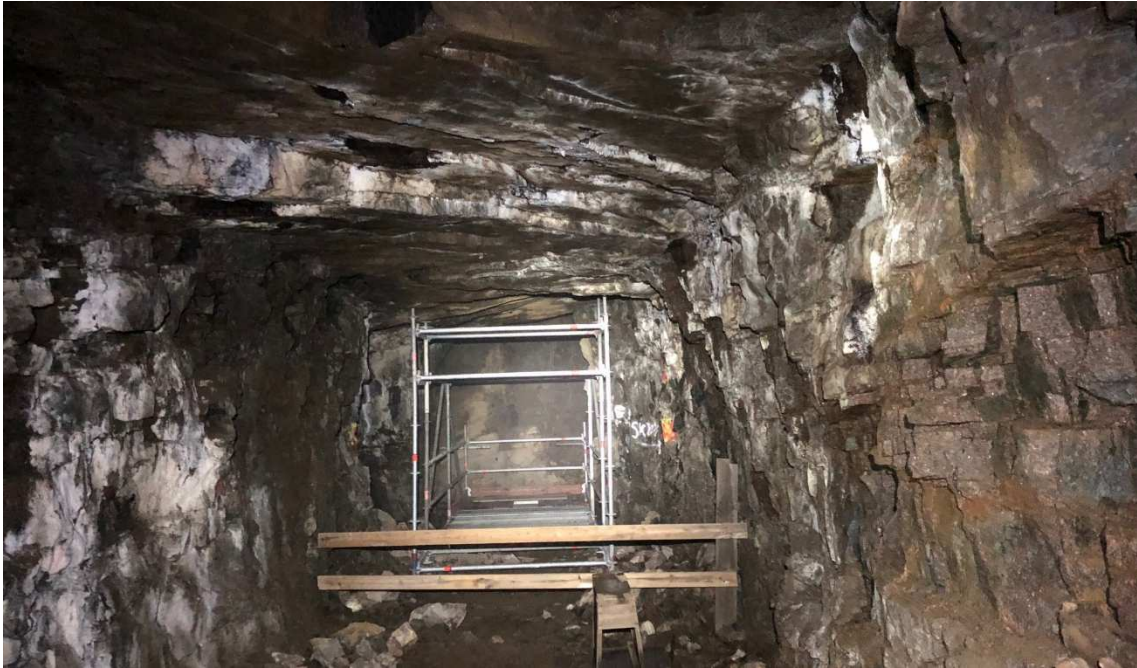
Figur 8. Foto från befintlig arbetstunnel där för området typiska strukturer resulterar i en rektangulär tunnelsektion.

För projektet har i princip inga geologiska undersökningar med provborrningar utförts, utan kunskap om de lokala förhållandena har främst inhämtats från kartering av bergutrymmen i den befintliga anläggningen. Utifrån att få ytor är förstärkta med sprutbetong finns gott om information att inhämta från utrymmen i direkt närhet till det nya galleriet. Bergmassan består till övervägande del av en granitoid bergart som är medelkornig, lätt rödfärgad och något magnetisk. Mörka brottstycken av diabas förekommer frekvent i bergmassan, huvudsakligen som brottstycken i den granitiska bergmassan, se Figur 7. Strukturgeologiskt framträder subhorisontella bankningsplan mycket tydligt, vilka tillsammans med brantstående strukturer resulterat i en mycket karakteristisk rektangulär tunnelform där anfang i flera fall saknas helt, se Figur 8.

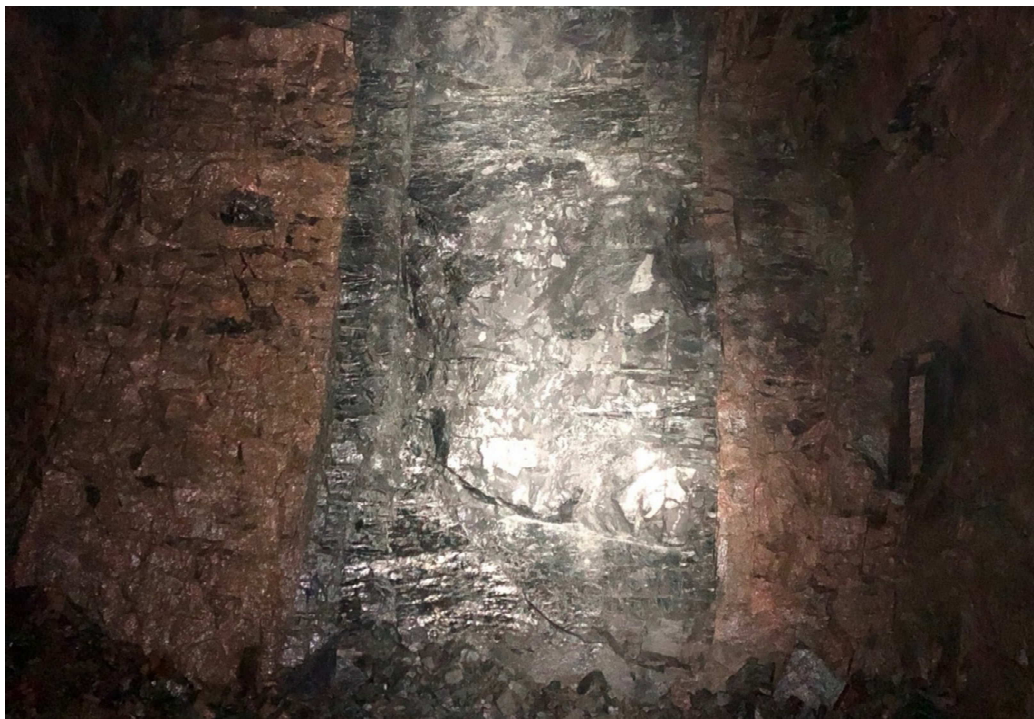
Figur 10. Diabasgång i Tillfartstunnelns stoff.

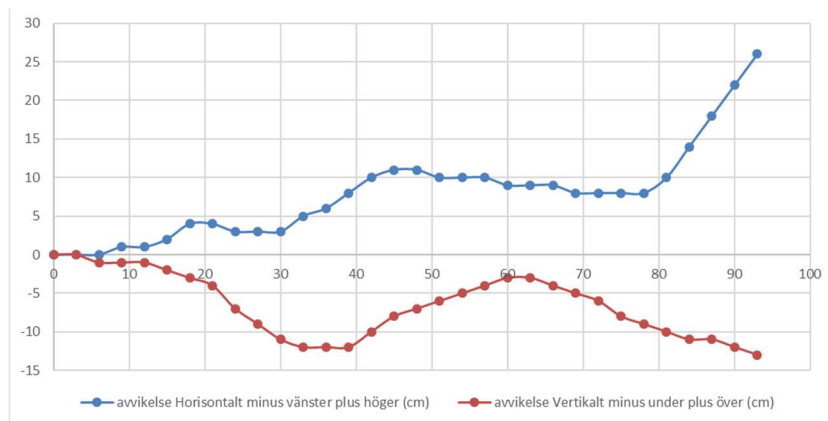
Figur 12. Uppmätt borrhålsavvikelse i utfört 100 m långt horisontellt kärnborrhål.

För att hantera omgivningsriskerna utförs berguttaget i galleritunneln och vertikalschakten med anpassade metoder och restriktioner. Den metodik som valts är vajersågning. I galleritunneln har inledningsvis kärnborrning utförts enligt princip i Figur 11. Kärnborrhålen har utförts med styrd borrning med mycket god precision, maximal avvikelse för de ca 100 m långa horisontella hålen har varit som mest ca 0,25 m, se Figur 12. Efter utförd kärnborrning har borrhålen rymts upp i två omgångar till 255 mm diameter för att rymma sågutrustningen. Därefter har vägg- och bottenytor frilagts med hjälp av sågning. Ambitionen har varit att såga längre sträckor, upp mot 25 m i taget. I praktiken har detta visat sig svårt att genomföra, istället har sågsnittet varit mellan 3 upp till 10 m, därefter har problem med fastkilning av sågvajern uppstått. Orsakerna till att längre sågsnitt inte kunnat utföras har ej utretts i detalj, men beror troligen på en kombination av strukturgeologiska faktorer samt att bergmassan där galleritunneln byggs troligen är avlastad, då den ligger i spänningsskugga från befintlig maskinsal. Efter att sågningen utförts borras en tätsöm längs tak och anfang, samt salvhål i övriga delen av sektionen, därefter sprängs tunneln ut med salvlängden 2 m. Utifrån kontinuerlig vibrationsmätning har salvlängden kunnat anpassas när fronten närmat sig maskinsalen. Friläggningen med sågning i kombination med korta salvor har visat sig fungera mycket bra för att begränsa vibrationer mot närliggande anläggningar. Mätpunkter på markytan har visat på något högre vibrationsnivåer, vilket antagligen beror på att tak och anfang loss hålls utan sågning. Utförandet med sågning har även hittills fungerat väl för att undvika påverkan på befintliga bergutrymmen, även om mindre bergutfall förekommit.
